L'HARMONIE, UNE VALEUR AJOUTÉE POUR LES PROJETS DE RESTAURATION

UNE RESTAURATION « HARMONIEUSE »

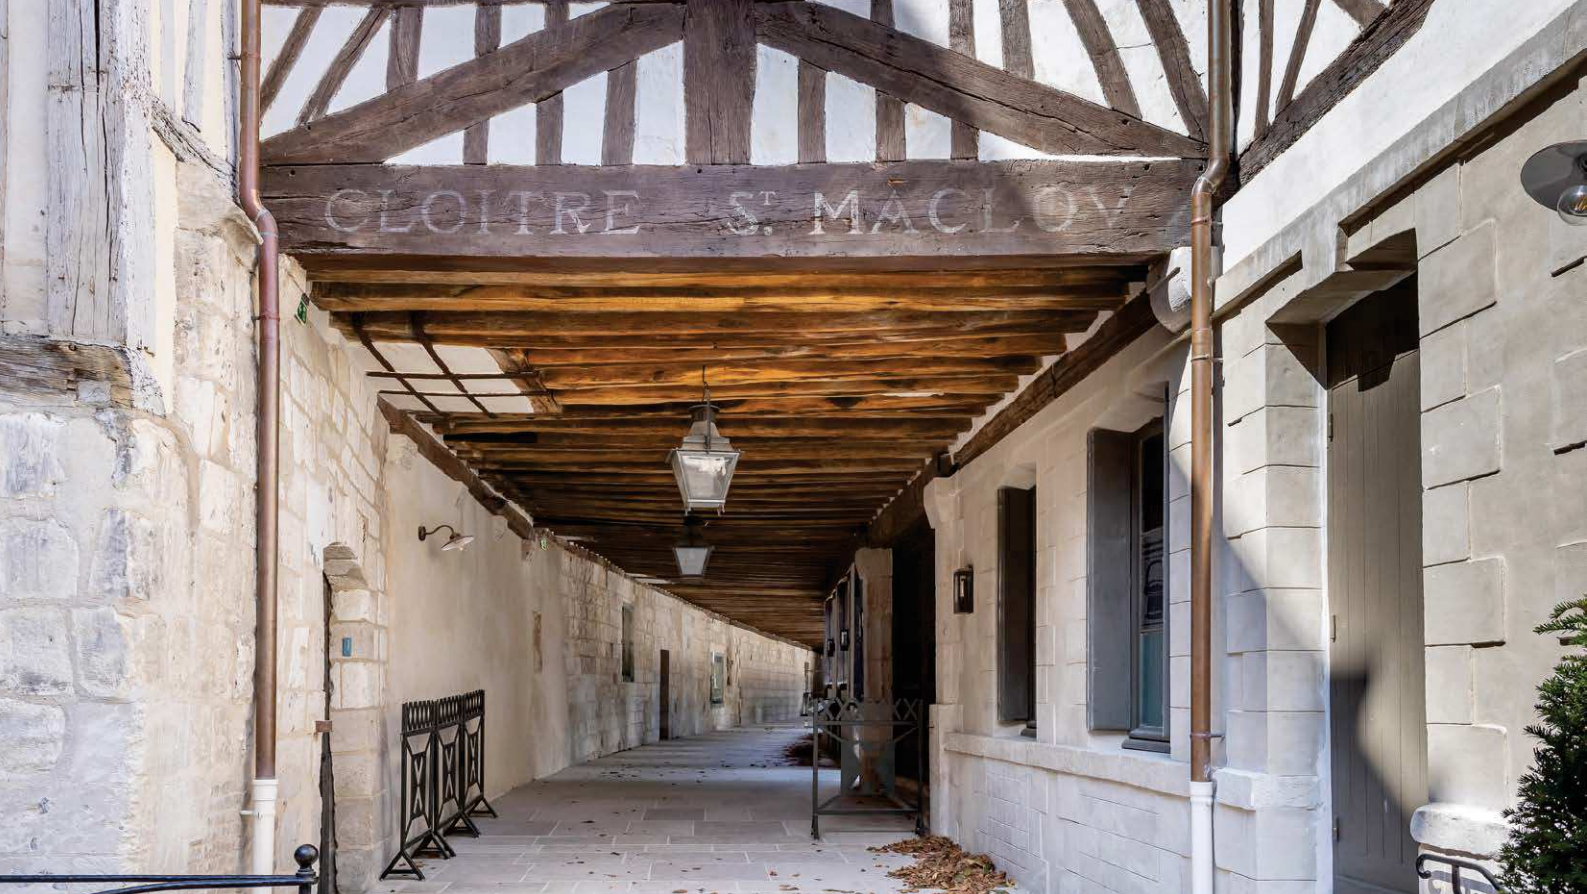
↑ L'aître Saint-Maclou, témoin unique des rituels funéraires du Moyen Âge, revit grâce à une restauration minutieuse.

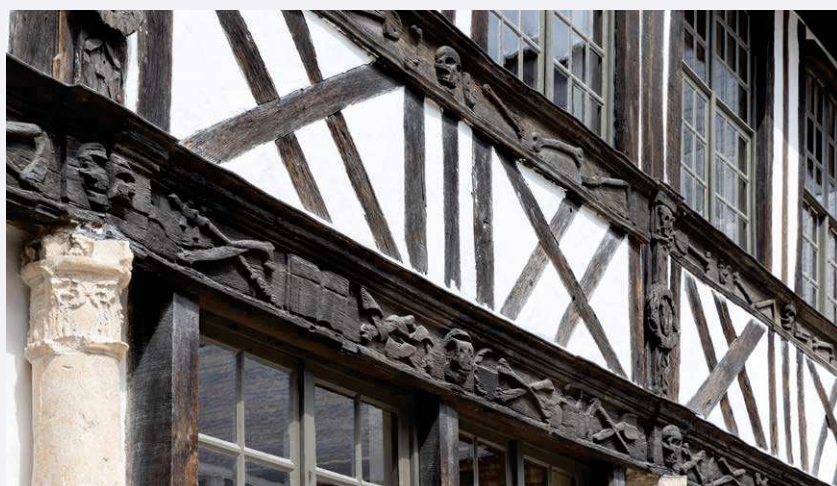
↑ Les galeries sont soutenues par des colonnes en pierre et des sablières en bois, ornées de décors et de sculptures représentant une « danse macabre » unique.

qui soient venus jusqu'à nous. Sur les chapiteaux des colonnes en pierre, sont représentés des couples composés d'un vivant et d'un squelette qui lui rappelle son destin inéluctable, l'invitant par là même à la vie vertueuse qui lui ouvrira les portes de l'au-delà. De même, les sablières qui entourent l'édifice, au niveau du premier étage, sont sculptées de motifs macabres, comme les os humains (crâne, fémur, mandibule...) et les outils du fossoyeur (pic, pelle, cercueils...) sans oublier les attributs de l'enterrement (bénitier, ciboire, goupillon, missel), comme s'il fallait faire en sorte que toute personne pénétrant dans l'aître soit comme encerclée par la mort.

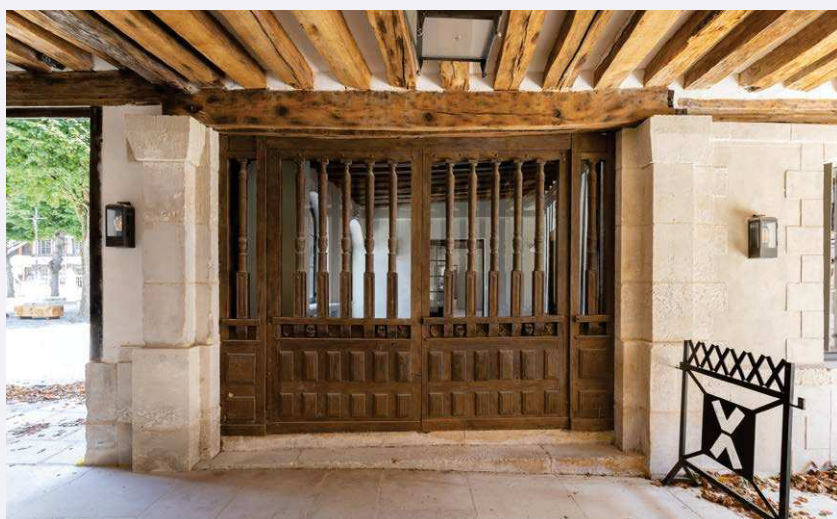
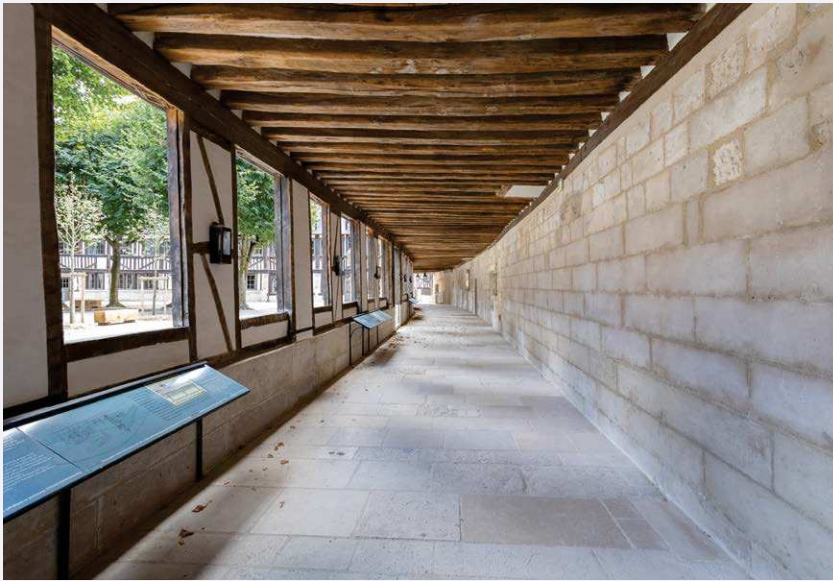
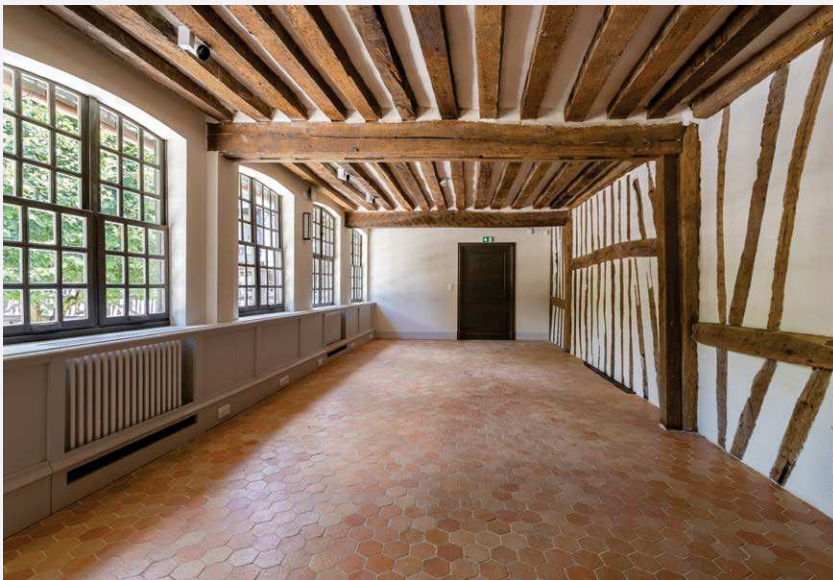
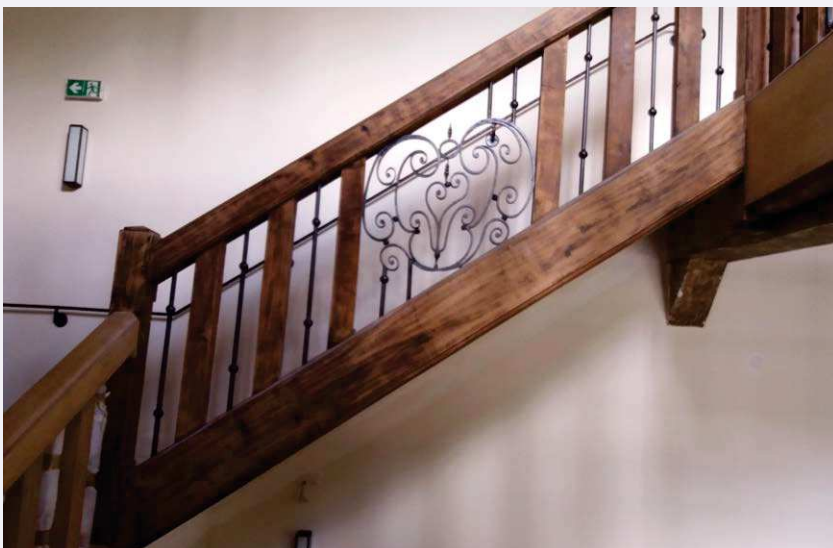
puisque le parti pris du maître d'œuvre, l'architecte en chef des monuments historiques Richard Duplat, était d'obtenir un bâtiment restauré qui se rapproche au maximum de son état de 1880. Tel est le défi qui a été relevé par les Ateliers Aubert Labansat, spécialisés dans la restauration de monuments historiques, chargé du lot charpente, menuiserie, serrurerie et sculpture bois, en cotraitance avec l'Atelier Giordani. Son intervention a consisté à restaurer toute la partie structure des bâtiments, majoritairement construits en charpente bois, comblée par un remplissage en béton de chanvre. « Étant donné le parti pris de conserver au maximum le bâti existant, la structure bois n'a pas été mise à nu, explique Olivier Nolais, chargé du chantier. L'une des difficultés a été de diagnostiquer l'état des bois pour savoir ce que l'on garde et ce que l'on remplace, en demandant au besoin au maçon de casser les remplissages pour pouvoir les examiner sur toutes les faces. Au final, on a choisi de réaliser des greffes sur les bois anciens pour en conserver le maximum plutôt que de les remplacer par des bois neufs. » Sur les pans de bois en façade, le travail de restauration a consisté à retirer le dépôt noirâtre qui s'était déposé avec le temps et la pollution, par brossage, avant d'y appliquer une teinte, qui permet de les protéger et d'homogénéiser les bois neufs et les bois anciens. L'entreprise a également renforcé la façade de l'aile sud, qui avait tendance à s'affaisser, avec un système de tirants garantissant la stabilité des planchers nécessaire aux contraintes d'exploitation du restaurant créé sur le site. Elle a aussi déposé l'ensemble des charpentes en toiture, pour les redresser si nécessaire, et remplacer les parties dégradées avec du bois neuf, en reproduisant les assemblages et chevillages utilisés autrefois.

L'entreprise Boutel Couverture a réalisé une reprise complète des toitures, trop dégradées pour pouvoir être conservées. La majorité d'entre elles, en ardoises, ont été restaurées en utilisant une ardoise d'Espagne, avec une pose au clou réalisée sur un voligeage en sapin, tandis qu'une partie des toits recouverts de tuiles ont été restaurés en utilisant une

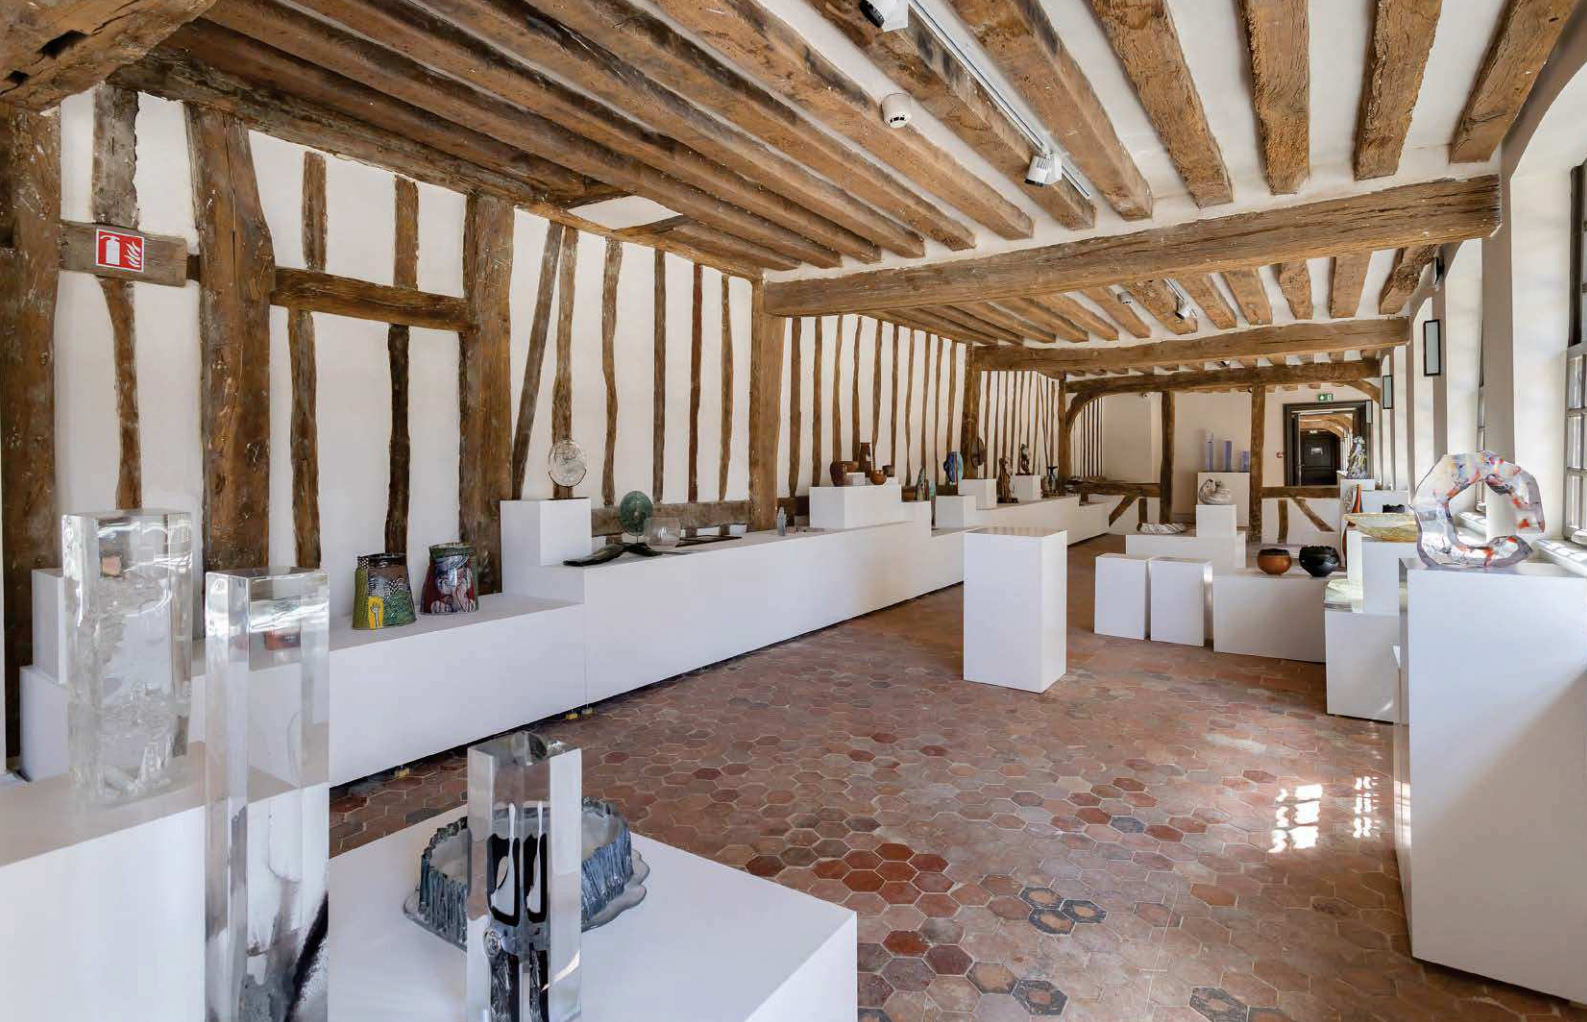
↑ La restauration globale de l'aître Saint-Maclou, commencée en 2018, a mobilisé une trentaine d'entreprises spécialisées, aboutissant à une rénovation harmonieuse et respectueuse de l'histoire.
